## Nota técnica

# Diseño sísmico de tuberías enterradas

Gustavo Ayala Milian<sup>1</sup>  
Instituto de Ingeniería, UNAM

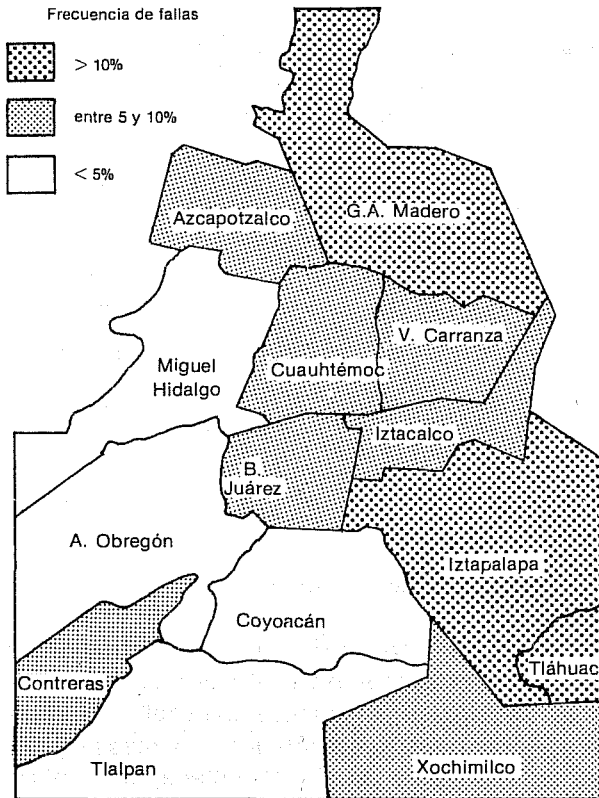
## 1. Daños en tuberías enterradas

las tuberías segmentadas de concreto y de asbesto-cemento, las fallas se presentaron en las juntas, generalmente en zonas cercanas a atraques, cambios de dirección y cajas. La falla más común fue la compresión, como ya había sido observado durante el temblor de 1979. La ilustración 1 señala la zona de mayor perjuicio a tuberías enterradas. Resulta de importancia el hecho de que aproximadamente de 3 000 fallas en tuberías de 4 a 6" de diámetro, el 90% de ellas ocurrieron en las juntas de tubos de asbesto-cemento, para las cuales no existe información que permita relacionar el daño ocasionado con las características de los movimientos sísmicos. El cuadro 1 detalla las estadísticas de daños en tuberías de concreto y de asbesto-cemento en las delegaciones políticas que forman el Distrito Federal.

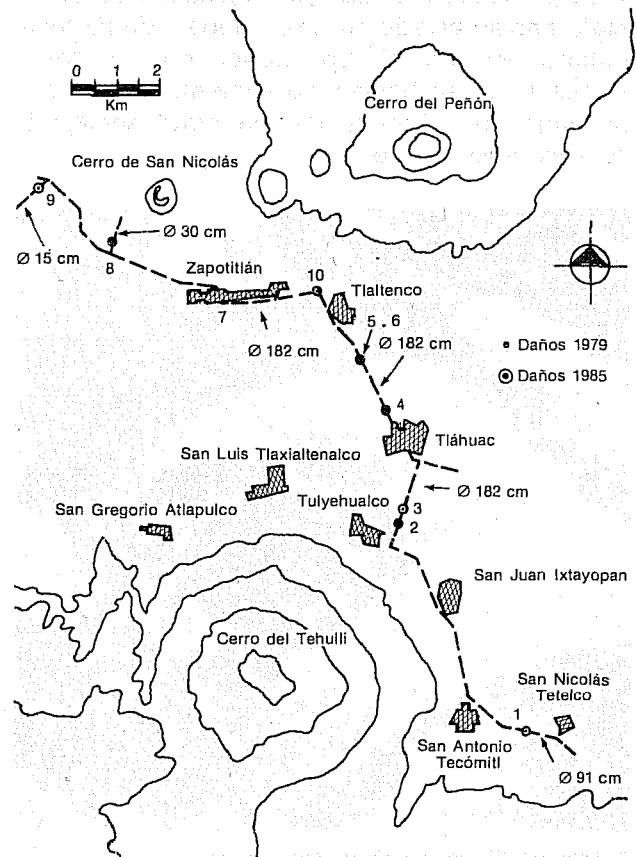
## 2. Fallas en los acueductos

Como ocurrió en 1979, los acueductos del sur oriente de la ciudad sufrieron numerosas fallas en tubos con juntas *lock joint*. Adicionalmente, hubo roturas en tuberías de concreto reforzado coladas *in situ*, lo cual no se había observado con anterioridad. La ilustración 2 muestra la localización de los acueductos dañados y los puntos de falla para los sismos de 1979 y 1985.

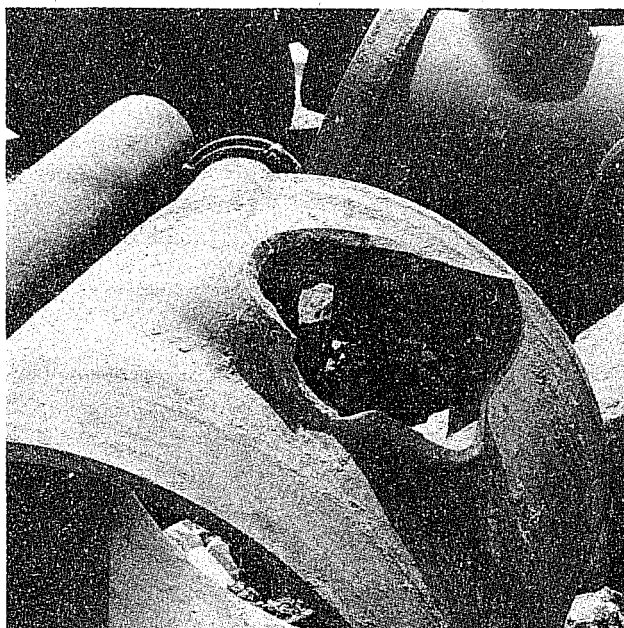
Como en los otros casos, la causa probable de al menos 12 rupturas fue lo intenso de los movimientos. En el centro de la ciudad se rompieron tuberías de fierro colado, que desde principios del siglo habían estado en una galería y en perfecto estado estructural. Los daños que sufrieron nunca antes se habían experimentado, aun con movimientos telúricos de magnitud semejante (véanse ilustraciones 3 y 4).

3. Falla en "T" en tubería de fierro colado

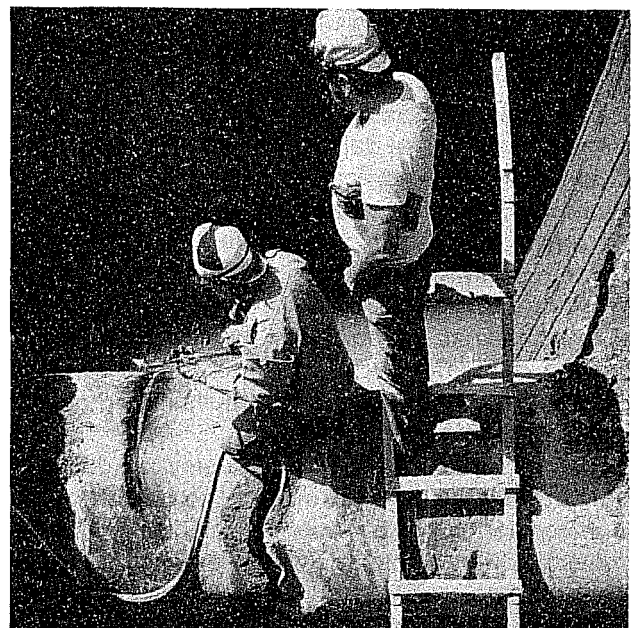
En la zona cercana al aeropuerto ocurrieron fallas de particular importancia en una línea de abastecimiento a ciudad Nezahualcóyotl, formada por tubos de acero de 42" de diámetro.

4. Falla por compresión en tubería de acero
