# Metodología rápida para la evaluación de ecosistemas riparios en zonas templadas

Hugo Zepeda Castro  
Alberto F. Gómez-Tagle Rojas  
Yolanda Chávez Huerta

Instituto Nacional de Investigaciones Forestales y Agropecuarias, México

El método se ha probado en varios arroyos de bajo orden de la cuenca del lago de Cuitzeo, Michoacán, México, de los cuales se presenta un ejemplo.

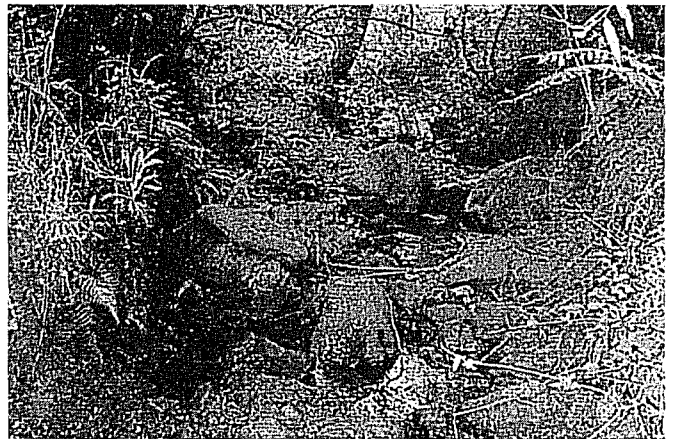
**Ilustración 2. Fotografía del sitio 25, representando el tramo mejor conservado del arroyo Tiquio, municipio de Morelia, Michoacán, México.**

Como se aprecia en dicho cuadro, los valores obtenidos para un mismo sitio reflejan la ausencia de homogeneidad en el estado de conservación de todos sus componentes, es decir, en un sitio con buen estado de conservación general (valor promedio) no necesariamente todos sus elementos están igualmente conservados, sino que en cada caso hay algunos elementos que están excelentemente conservados, mientras que otros presentan evidencias de degradación. Por ejemplo, el sitio 25 (cuadro 23, ilustración 2), uno de los más conservados, aunque tiene dominancia total de especies indicadoras (1.1), alta cobertura de los estratos arbóreo y arbustivo (1.2), buena estructura de la vegetación (1.3), flujo de agua perenne (2.3), etcétera, otros componentes como la cobertura de los bancos del arroyo (1.4), la cantidad de sedimentos depositados dentro del cauce (2.2), la colonización de los mismos (2.5) y la influencia de un camino que corre paralelo al arroyo (4.4) son los responsables de la disminución de su conservación.

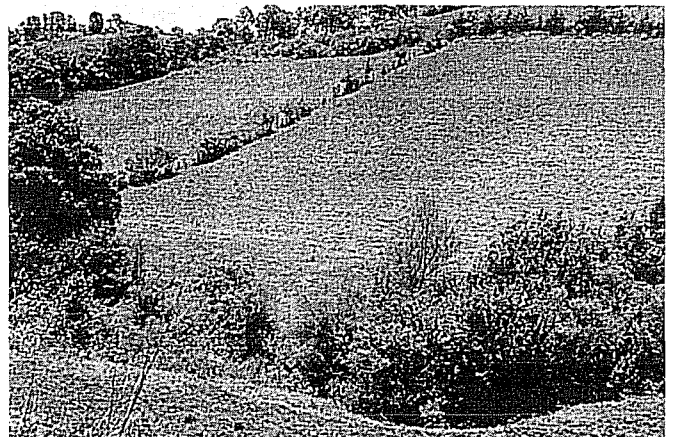
**Ilustración 3. Fotografía del sitio 43, representando el tramo más degradado del arroyo Tiquio, municipio de Morelia, Michoacán, México.**

Por su parte, en el sitio 43 (ilustración 3, cuadro 23), uno de los más destruidos, la mayoría de sus elementos están muy degradados, sin embargo, su valor promedio no es 0.0 (que equivale a un tramo totalmente destruido) sino de 3.39 y es el reflejo de la presencia de evidencias de saturación periódica (3.1), régimen
