## Nota técnica

# Diseño sísmico de tuberías enterradas

Gustavo Ayala Milian<sup>1</sup>  
Instituto de Ingeniería, UNAM

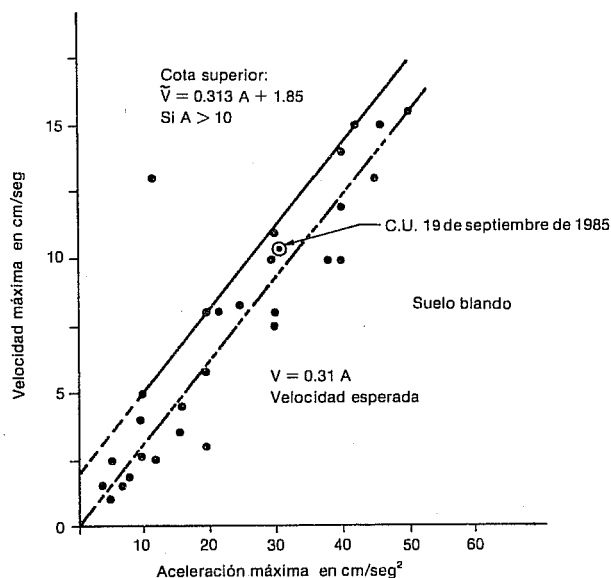
## 5. Aceleración y velocidad máxima en suelo blando

marzo de 1979, se encontraron deformaciones axiales máximas de 0.26% (Ayala y Rascón, 1980), mismas que fueron suficientes para ocasionar 10 fallas en la tubería. Con los datos obtenidos del sismo del 19 de septiembre, se detectaron deformaciones axiales del 1.00%, valor que excede en un 400% a la anterior, lo que justifica ampliamente el daño observado.
